# CHANGEMENT des FILTRES GPL

## phases gazeuse et liquéfiée

### système PRINS VSI1 ou VSI2

sur Citroen C6 V6 3.0 GPL de 2007

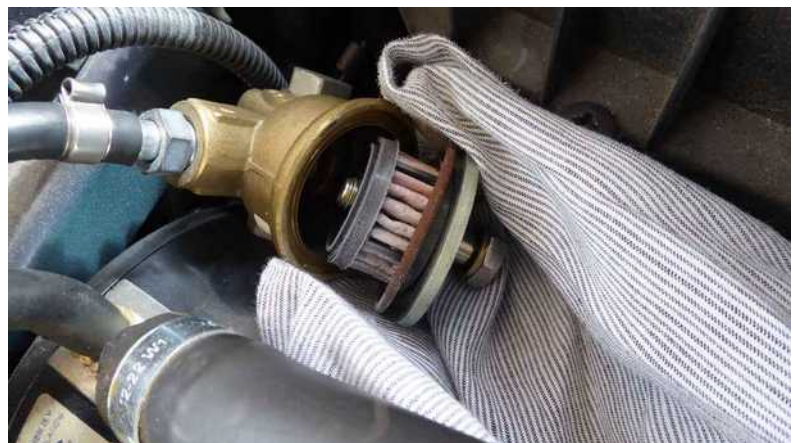
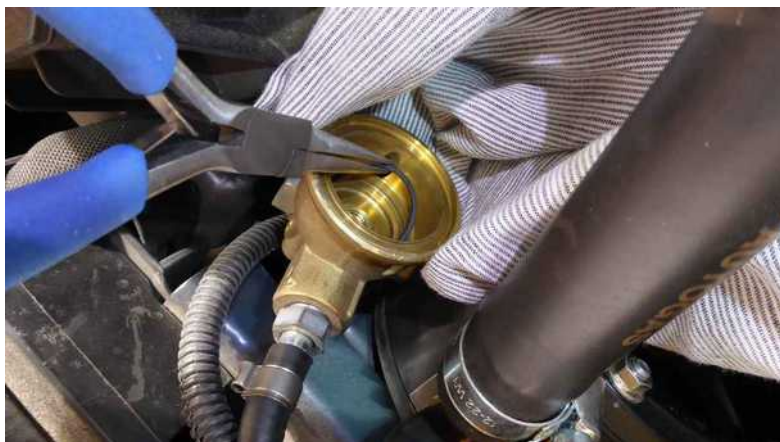
Desserrer doucement à la clé de 13 jusqu'à entendre la brutale fuite de GPL , cela dure quelques secondes. Le filtre est sale sans plus et est déformé : il a 37.000 km.

Le joint de fond de cuve est légèrement collé et est donc retiré à la pince à becs fins. Aucune poussière dans la cuve, ni limaille.

Il convient de commencer par le filtre phase liquéfiée de l'électrovanne. Sur la C6, la vis de 13 sur le couvercle de l'électrovanne est très accessible. La batterie est débranchée et les deux électrovannes des vapodétendeur et réservoir sont fermées. Bien sûr, toute l'opération s'effectuera à l'extérieur du garage.

mettre un chiffon sous la cuve pour récupérer tout ce qui pourrait en tomber.

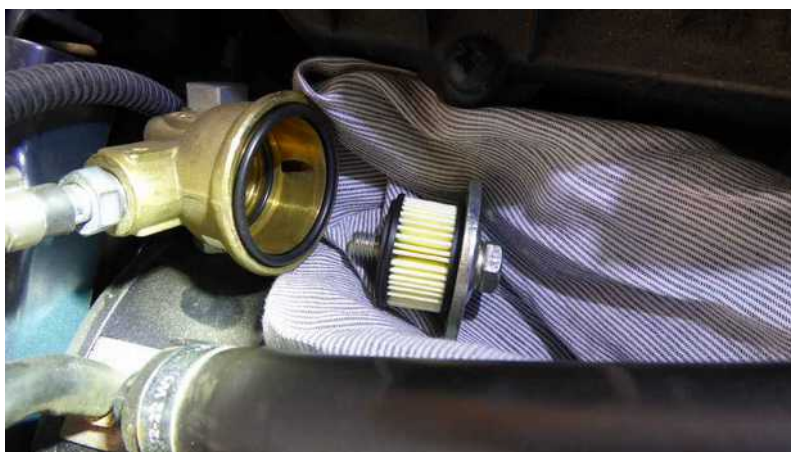
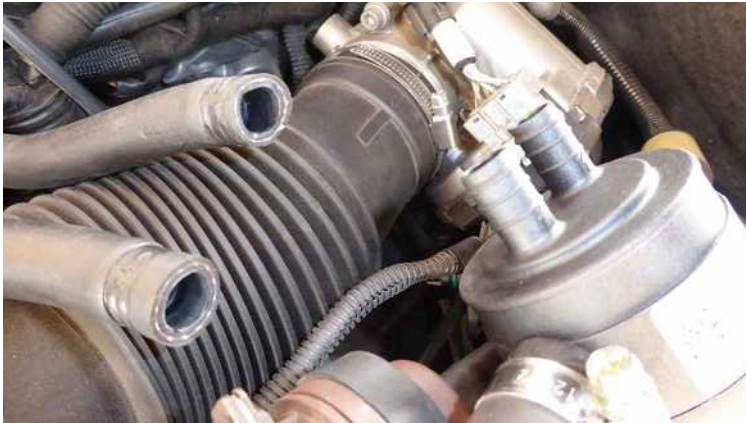
Deuxième opération , remplacement du filtre phase gazeuse situé avant injecteurs. Chez moi, il est très accessible, je l'avais d'ailleurs déplacé au dessus du filtre à air. Démonter l'écrou de 10 du capteur de température/pression (Bosch). Puis les 3 colliers (ici sertis). Remarquer les durites déjà bien marquées par les anciens colliers sertis.

On arrive à peine à apercevoir l'élément filtrant qui est sale sans plus. Il a aussi 37.000 km. Dommage, le filtre ne se démonte pas et par conséquent l'ensemble du boîtier noir est à changer.

Préparation des nouveaux colliers. J'ai opté pour des colliers à vis de bonne qualité et en inox (2 de 16 mm et 1 de 20 mm).

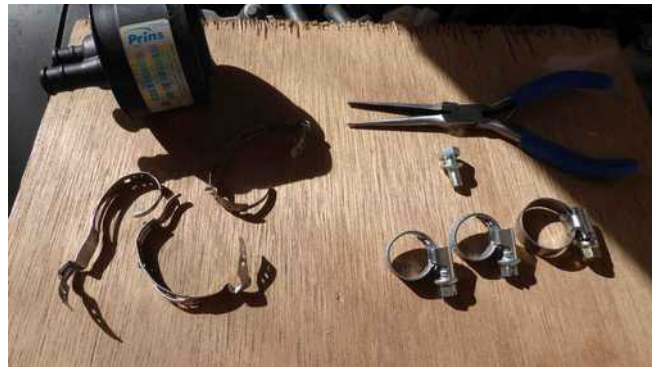
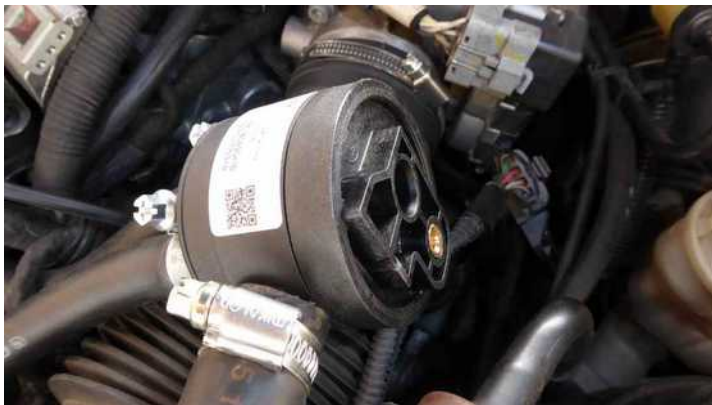
Vue du filtre 2 sorties, le capteur de pression/température n'a pas encore été remonté. Il pend à droite par ses fils. C'est sur le capteur qu'est monté un joint qui assure l'étanchéité.
