# CHANGEMENT des FILTRES GPL

## phases gazeuse et liquéfiée

### système PRINS VSI1 ou VSI2

sur Citroen C6 V6 3.0 GPL de 2007

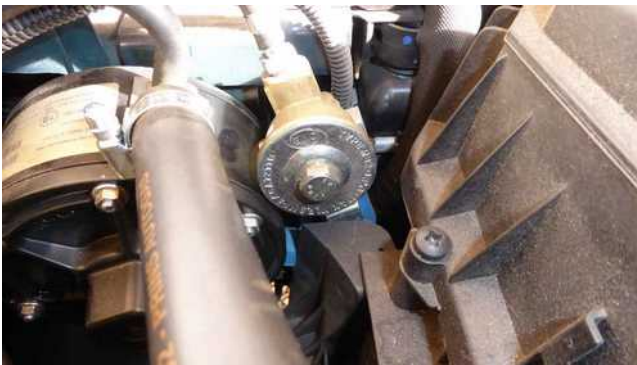
Il convient de commencer par le filtre phase liquéfiée de l'électrovanne. Sur la C6, la vis de 13 sur le couvercle de l'électrovanne est très accessible. La batterie est débranchée et les deux électrovannes des vapodétendeur et réservoir sont fermées. Bien sûr, toute l'opération s'effectuera à l'extérieur du garage.
