Technisch Service Bulletin

Systeem	Categorie	Type	Datum
SGI	Inbouw instructie	AG 40386	11 mei 2005

AG 40386 in Peugeot 407

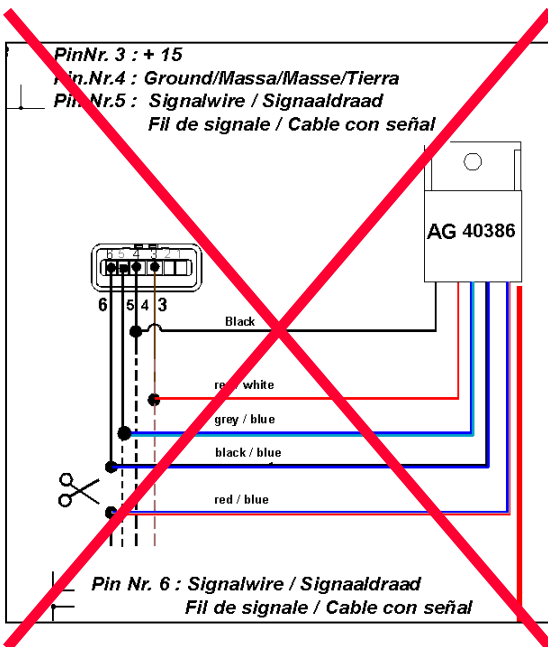
In de inbouw instructies (instructienummers 683712*1 & 683713*1) zijn de posities van de draden 'red/blue' en 'black/blue' verkeerd aangegeven.

ONJUIST SCHEMA

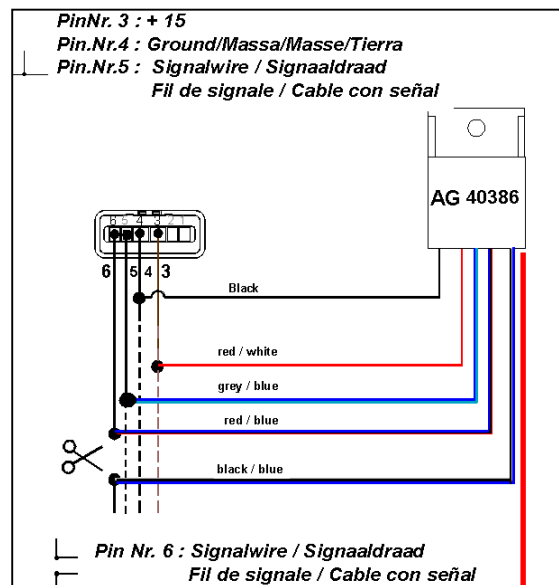
JUIST SCHEMA

Sluit de AG 40386 aan volgens het juiste schema. Draad 'red/blue' richting tankvlotter, draad 'black/blue' richting tankmeter. Vanaf nu staat dit juiste schema ook in de inbouw instructies die bijgeleverd zijn bij de sets (instructienummers 683712*2 & 683713*2).
